Kuinka soveltava geologia ja mineralogia liittyvät autojen moottorivaurioihin Oulun seudulla

MIKA RÄISÄNEN, AKSELI TORPPA, JONNE UNTINEN, KAROLIINA JOKINEN,
PERTTU NISKANEN, SAMI KULOVUORI JA LARI KAUKONEN

How applied geology and mineralogy are associated with car engine damages in the Oulu region, Finland

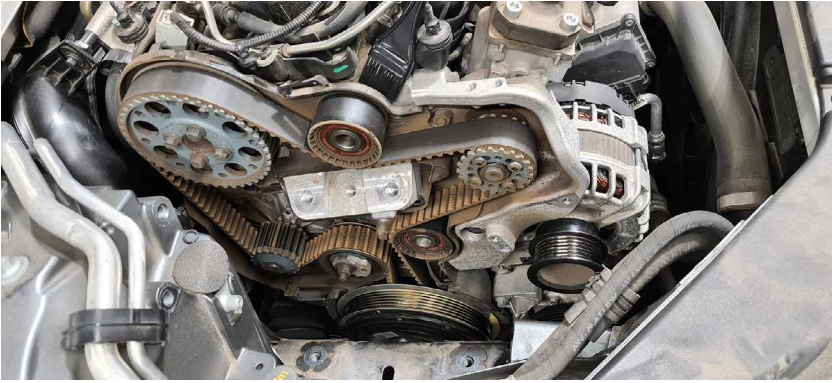
Kuva 1. Auton jakopää pääkauk-punkiseudulle tyypillisessä vähäpölyisessä autossa. Kuva: Mika Räisänen.

Figure 1. Relatively clean timing gear of a car from the capital region of Finland. Photo: Mika Räisänen.

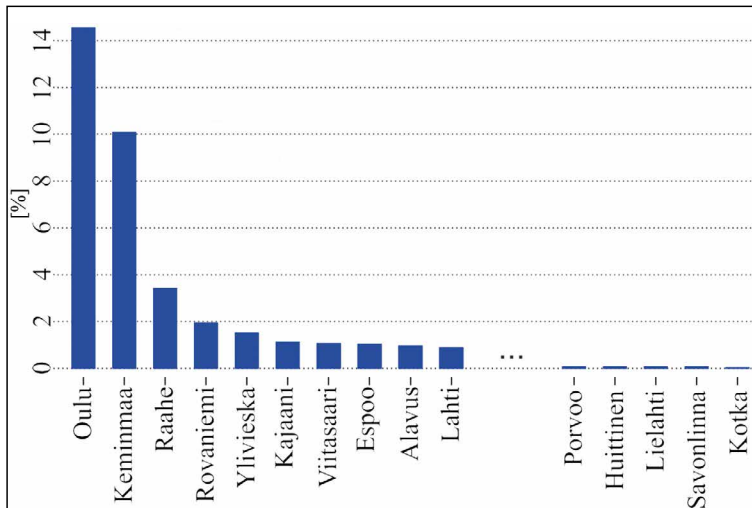
Kuva 2. Jakopäiden vaurioitumisesta johtuvien takuukorjausten yleisyys Suomessa vuosina 2008–2015 kolmen automerkin perusteella (paikkakuntaakohtainen %-osuus takuukorjauksista suhteutettuna alueen autokantaan). Oulussa ja Kemnmaalla autoihin tehtiin moninkertaisesti enemmän jakopääkorjauksia kuin muualla Suomessa. Muokattu lähteestä Väänänen 2017.

Figure 2. Regularity of car warranty repairs due to damaged timing gears in Finland in 2008–2015 based on data from three car brands (locality-specific percentage of warranty repairs in relation to the regional car amounts). In the Oulu and Kemnmaa regions, many times more warranty repairs were done than anywhere else in Finland. Modified from Väänänen 2017.

1. The cause of the timing belt issue must be local, because according to car warranty repair statistics (Fig. 2), wearing of the timing belt pulleys and related engine breakages occur in the Oulu region many times more frequently than in the rest of Finland. General factors such as climate, road salting, or regional geology, and related corrosion could be ruled out, as the issue has not been widely observed in other coastal cities of the Baltic Sea.

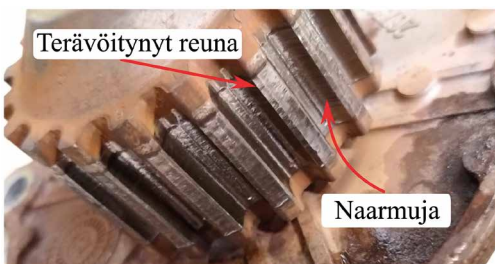
Kuva 3. Ferrokromikuonapartikkeleiden abrasivisen eli hiovan kulutuksen todisteita ovat naarmut ja hammasrattaiden teräviksi kuluneet reunat. Kuva: Jonne Untinen.

Figure 3. Timing belt pulleys with scratched (*naarmuja*) and sharpened teeth (*terävöitynyt reuna*) provide evidence of wear by abrasive particles. Photo: Jonne Untinen.

2. The wearing of the timing belt pulleys is abrasive, and not caused by, *e.g.*, corrosion, because the timing belt pulleys are not more rusted than usual, and the pulleys show clear signs of abrasive wear: edges of the teeth are sharpened, and wear marks caused by small abrasive particles are visible as scratches on the surfaces of the timing belt pulleys (Fig. 3). In addition, the conditions inside the timing belt housing are generally not corrosive due to the high temperature and ventilation during driving.

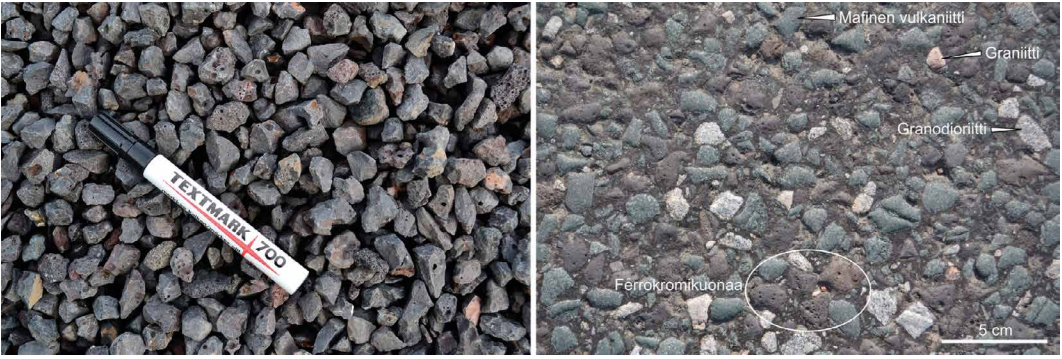
Kuva 7. Asfaltin kiviaineksena käytettyä 11–16 mm fraktiokoon ferrokromikuonaa eli OKTO-mursketta. Kuonamurskeen kappaleilla on terävät reunat ja niissä on reikiä/huokosia (vasen kuva) – joista se on helppo tunnistaa. Oulun Lentokentätien asfaltin kiviaineksina on käytetty ferrokromikuonan lisäksi mafista vulkaniittia, granodioriittia ja graniittia (oikea kuva). Kuvat: Mika Räisänen.

Figure 7. Ferrochrome slag used as 11–16 mm asphalt aggregate. Crushed slag aggregate contains sharp-edged particles with holes/pores (photo on left) – from which it is easy to recognize. In addition to the ferrochrome slag (*ferrokromikuonaa*), mafic volcanite (*mafinen vulkaniitti*), granodiorite (*granodioriitti*), and granite (*graniitti*) have been used as aggregate for Lentokentätie asphalt pavement in Oulu (photo on right). Photos: Mika Räisänen.

Based on our research, the wearing of timing belt pulleys is caused by ferrochrome slag used as asphalt aggregate (Fig. 7). Asphalt pavements are worn by studded tires and as

Kuona-asfalttien mineraloginen koostumus sekä niiden sijainnit nykyisissä asfalttipäällysteissä on syytä inventoida ja rekisteröidä nykyistä kattavammin kuona-asfalttien kokonaiskuvan selkeyttämiseksi. Tämä tieto on erityisen tärkeä tienpitäjille, kunnille, ympäristöalalle sekä alueiden asukkaille.

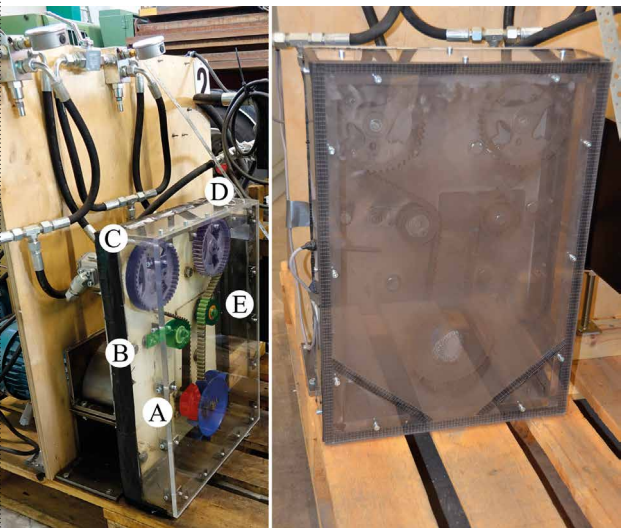
Kuva 8. Oulun yliopiston tutkijoiden suunnittelema ja rakentama testikaappi (vasen kuva). Kuvassa kampiakselin hammaspyörään on kiinnitetty puhallinsiipi sekoittamaan ilmaa ja pölyä kaapin sisällä (A), jousitoiminen epäkeskokiristin (B), kuormana laitteessa on kaksi nokka-akselin hammaspyörää (C/D) sekä kiinteä ohjainrulla (E). Koekaapin lämpötila testin aikana oli noin 70 °C. Kuva: Jonne Untinen. Testin aikana ferrokromikuona kuluttaa tehokkaasti hammasrattaita, jolloin muodostuu rautaoksidipölyä (oikea kuva). Kuva: Mika Räisänen.

Figure 8. A test rig designed and built by the researchers of the University of Oulu (photo on left). In photo a fan blade is attached to the crankshaft pulley to spread air and dust inside the cabinet (A), a spring tensioner (B), the test rig is loaded with two camshaft pulleys (C/D), and a fixed guide roller (E). The temperature of the test cabinet during the test was approximately 70 °C. Photo: Jonne Untinen. During the test, the ferrochrome slag effectively wears the gears, creating iron oxide dust (photo on right). Photo: Mika Räisänen.

Testitulokset osoittivat yksiselitteisesti ferrokromikuonapölyn voimakkaan abrasiivisen kulutuksen verrattuna tavanomaisista luonnonkiviaineksista valmistettuihin mineraalipölyihin. Hammasrattaiden kulumisnopeudet ferrokromikuonapölytesteissä olivat keskimäärin noin 25-kertaiset verrattuna muihin testattuihin pölyihin (taulukko 3). Kuonapölyn aiheuttaman hammasrattaiden kulumisen seurauksena testikaappeihin myös muodostui runsaasti punaista rautaoksidipölyä (kuva 11), samaan tapaan kuin on havaittu tapahtuneen Oulun alueen autoissa jakopäiden kulumisen yhteydessä (taulukko 2).

The results have been verified with practical tests by the Vehicle and Mobile Machinery Engineering research group of the University of Oulu, using testing equipment designed for studying the wear of timing belt pulleys (Fig. 8).

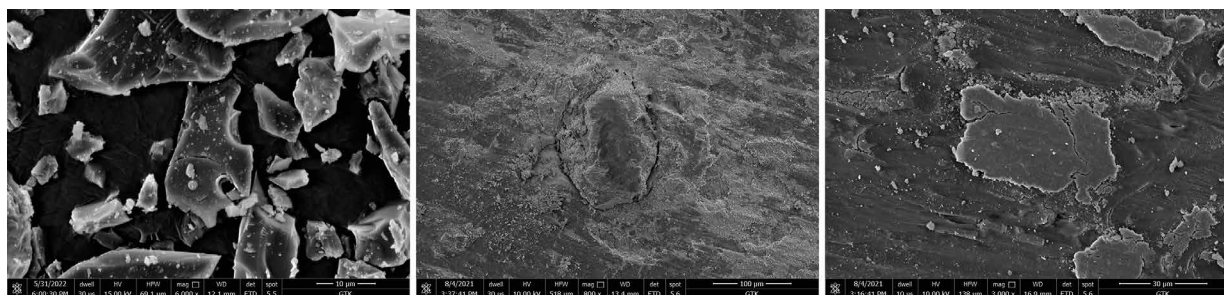
Kuva 11. Pyyhkäisyelektronimikroskooppikuvia: kuonapartikkeleiden teräväsärmäisiä sirpalemaisia pinnanmuotoja (vasen), verrattain iso kuonapartikkeli tarttuneena jakohihnnaan (keskimmäinen) ja rautaoksidipölyn esiintyminen hienojakoisena erittäin runsaana pölynä hammasrattaiden kulumistuotteena (oikea). Kuvien mittakaavat vasemmalta oikealle: 10 µm, 100 µm ja 30 µm. Kuvat: Akseli Torppa.

Figure 11. Scanning electron microscope images: Sharp-edged ferrochrome slag particles (left), a relatively large slag particle attached to a timing belt (middle), and abundant fine-grained iron oxide dust on the surface of a timing belt (right). Scale bars in the images from left to right: 10 µm, 100 µm, and 30 µm. Photos: Akseli Torppa.

Tutkimustulostemme perusteella rautaoksidipölyä (kuva 11) muodostuu jakopään hammasrattaiden kulumisen seurauksena,

a result road dust is formed. Ferrochrome slag dust is composed of hard particles with sharp-edged surfaces (Fig. 11). Because of the particle properties, it is highly abrasive and wears out car timing belt pulleys, when it gets in a vehicle's timing belt housing (Fig. 12).

During the wearing process of timing belt pulleys, very fine iron particles are produced (Fig. 11), which due to their fine grain size oxidize quickly, getting the red-brown color characteristic of iron oxide, *i.e.*, rust. This so-called red dust has received a lot of attention in the public and media, because it is thought to have caused timing belt problems. However, its occurrence is therefore a consequence of the wear problem, not the cause.

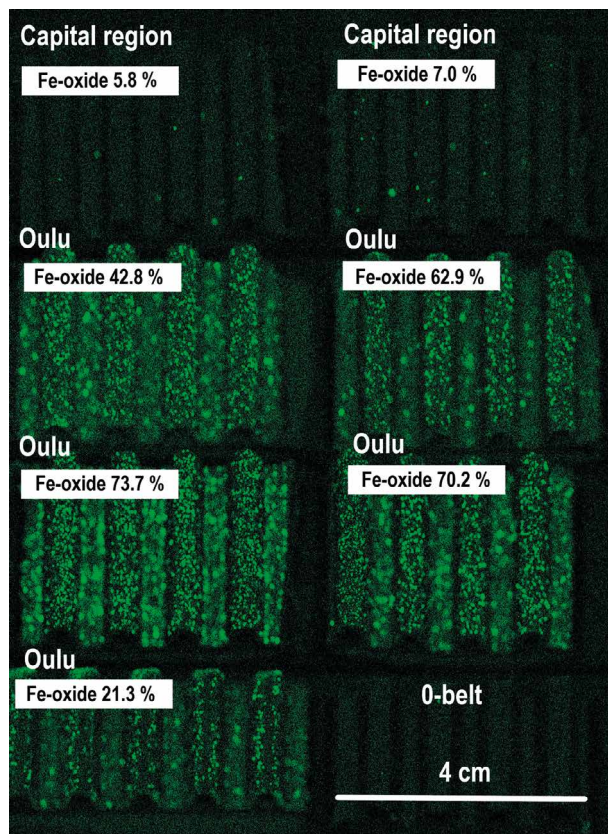
Kuva 12. Kromin (Cr) alkuainekartta autojen jakohihnoista pääkaupunkiseudulta (*Capital region*) ja Oulun alueelta analysoituina mikro-XRF-laitteistolla. Kirkkaan vihreät pisteet ovat kromipitoisia partikkeleita jakohihnan pinnalla (pääosin ferrokromikuonaa). Kuonapartikkeleiden kovuuden sekä terävien ja sirpalemaisten pinnanmuotojen vuoksi kuonapöly tarttuu kiinni jakohihnaan muodostaen eräänlaisen hiomanauhan. Rautaoksidin määrä kuvissa on määritetty MLA-menetelmällä samojen autojen jakopääkotelon sisältä otetuista pölynäytteistä huollon yhteydessä. Oikealla alhaalla vertailuksi käyttämätön jakohihna (0-belt). Kuva: Ester Jolis.

Figure 12. Elemental map of chromium (Cr) on car timing belts from the Oulu and Capital regions in Finland analyzed with micro-XRF equipment. The bright green spots are Cr-rich particles on the surfaces of the timing belts (mainly ferrochrome slag). Due to the hardness and sharp-edged surfaces of the slag particles, the slag dust is attached to the timing belt, forming a kind of sanding belt. The amount of iron oxide was analyzed with an MLA method from dust samples collected from inside the timing-belt housings of the cars during maintenance. For comparison, in the right lower corner is an unused timing belt (0-belt). Photo: Ester Jolis.
