# Arkeologin näkökulma vanhoihin kaivoksiin: esimerkkeinä Vantaan Bölen ja Sillbölen kaivokset

WESA PERTTOLA & TARJA KNUUTINEN

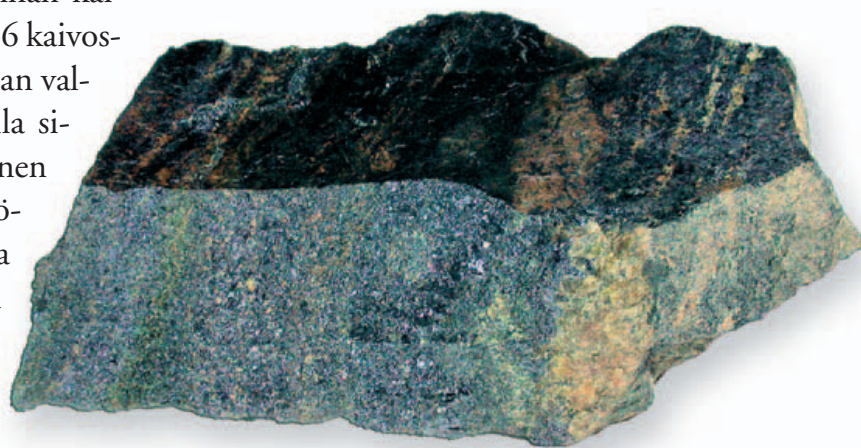
Kuva 1. Esimerkki Bölen kaivoksen kuopan 2 sivukivivallista poimitusta malmista. Tasaiset ylä- ja alapinnat ovat hiertopintoja, joita pitkin malmi on ollut helpposti irroitettavissa. Musta kiiltävä mineraali on magnetiittia, vihertävät ja ruskeat karsimineraaleja. Hiertopintojen kiilto aiheutuu kloriitista. Kappaleen läpimitta on 7 cm. (Kinnunen 2008c.) Kuva: Kari A. Kinnunen/GTK.

*Image 1. An example of the ore from the Böle mine pit 2's attle heap. The smooth upper and lower surfaces are shear planes along which the ore was easy to detach from the rock. The black and shiny mineral is magnetite, the greenish and the brown are skarn minerals. The shine on the shear planes is caused by chlorite. The width of the piece of ore is 7 cm. Photo: Kari A. Kinnunen/Geological Survey of Finland.*

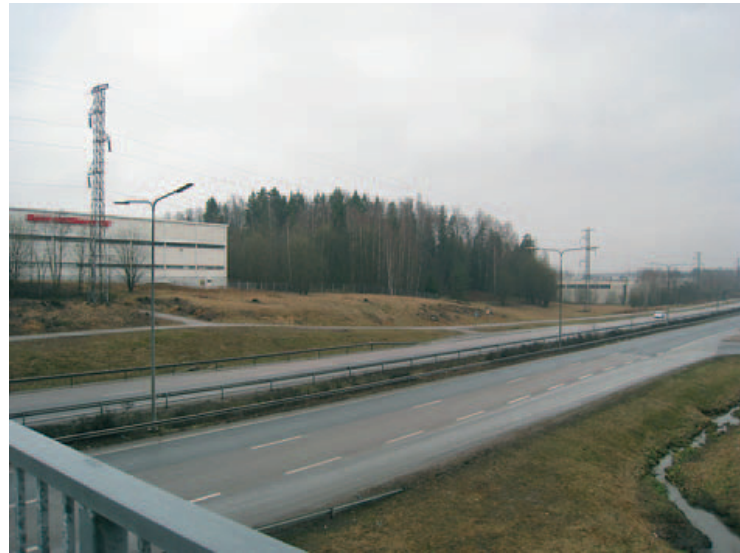
Kuva 2. Yleiskuva rakentamisen puristuksiin jääneestä Vantaan Bölen kaivoksesta. Kaivosalue sijaitsee kuvan keskellä olevalla metsäisellä kumpareella. Koillisesta. Kuva: Wesa Perttola/Museovirasto.

*Image 2. A general picture of the Böle mine, which had been squeezed between roads and buildings. The mining area is situated on the forested hill in the middle of the picture. From northeast. Photo: Wesa Perttola/National Board of Antiquities.*

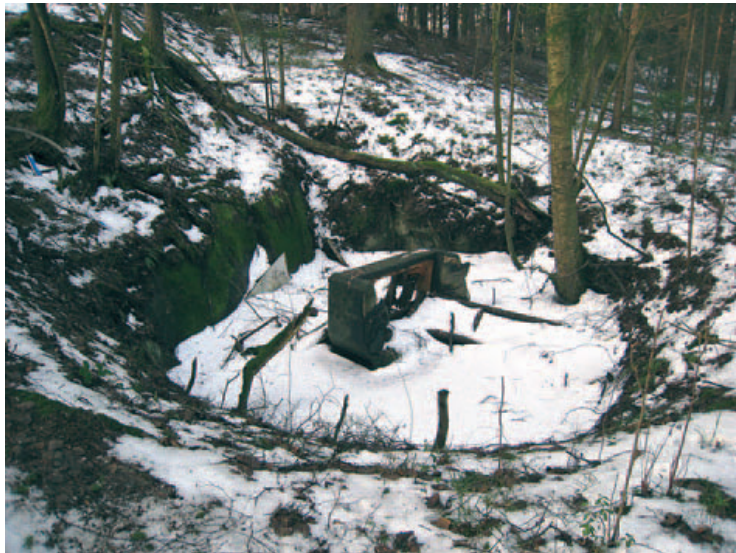
Kuva 3. Kuoppa 2 ennen tutkimusten aloittamista, päällimmäisenä maatuva sohva. Koillisesta. Kuva: Wesa Perttola/Museovirasto.

Image 3. Pit 2 before our investigation. There was a decomposing sofa on the top of the pit. From northeast. Photo: Wesa Perttola/National Board of Antiquities.

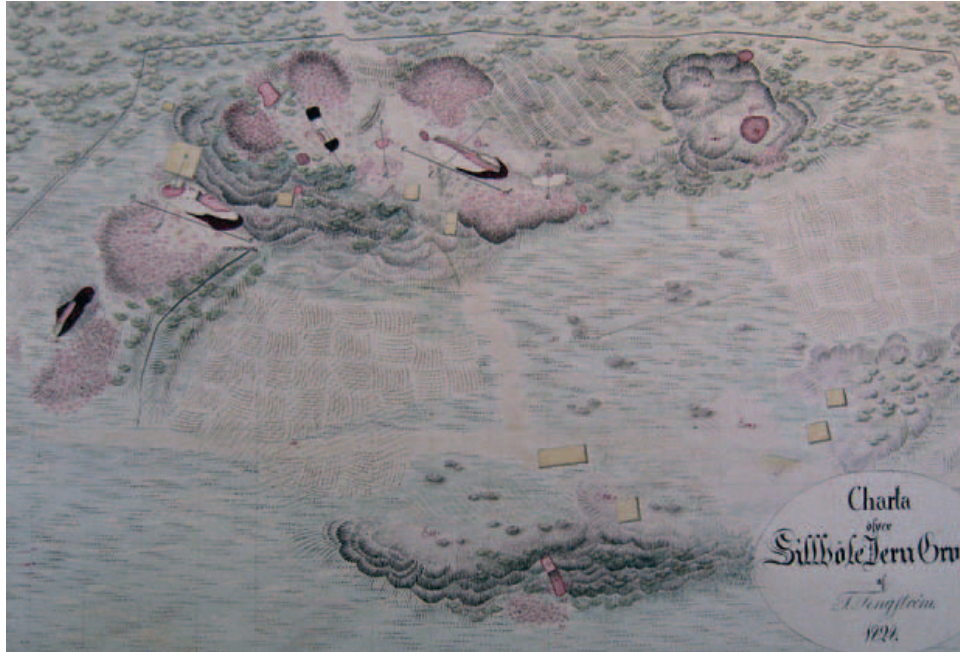
Kuva 4. F. Tengströmin kartta Sillbölen kaivosalueesta vuodelta 1828.

Image 4. A map of the Sillböle mine drawn by F. Tengström in 1828.

F. Tengströmin piirtämissä kartoissa on esitetty kaivoskuilujen sijainti, alueella ollut rakennuskanta, sekä kaivosalueeseen kiinteästi liittyneen Gruvan tilan tonttimaan ja pellot. Karttojen perusteella vielä vuonna 1828 suurin osa kaivoskuiluista on ollut kattamattomia, mutta kahdeksan vuotta myöhemmin suurimpiin kuiluihin on liitetty katekattu rakennus. Kaivostoimintaan liittyvää rakennuskantaa on ollut hajallaan pitkin kalliosta mäkeä.

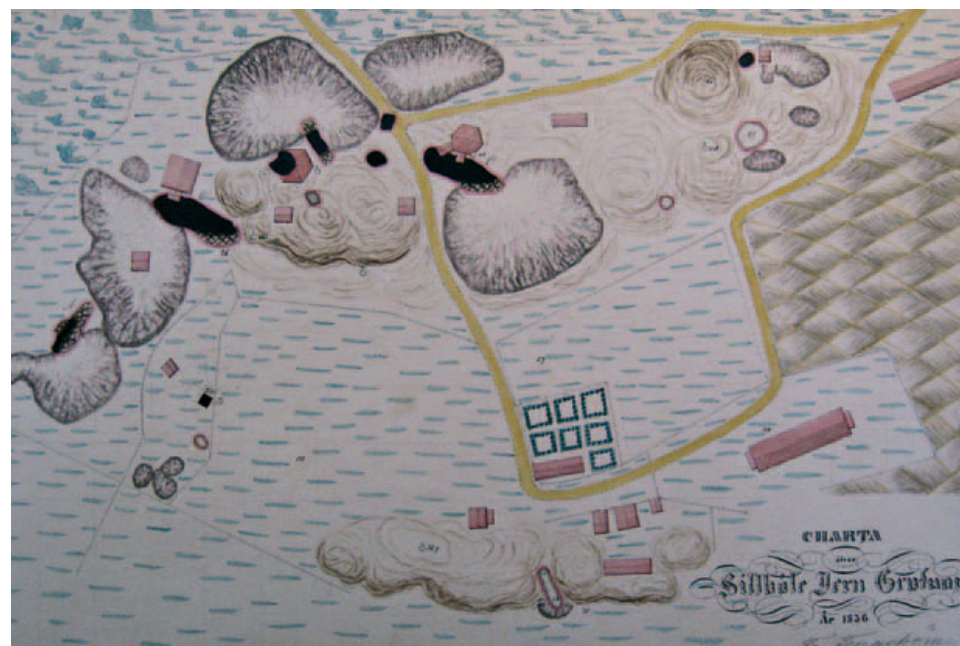
Kuva 5. F. Tengströmin kartta Sillbölen kaivosalueesta vuodelta 1836.

Image 5. A map of the Sillböle mine drawn by F. Tengström in 1836.

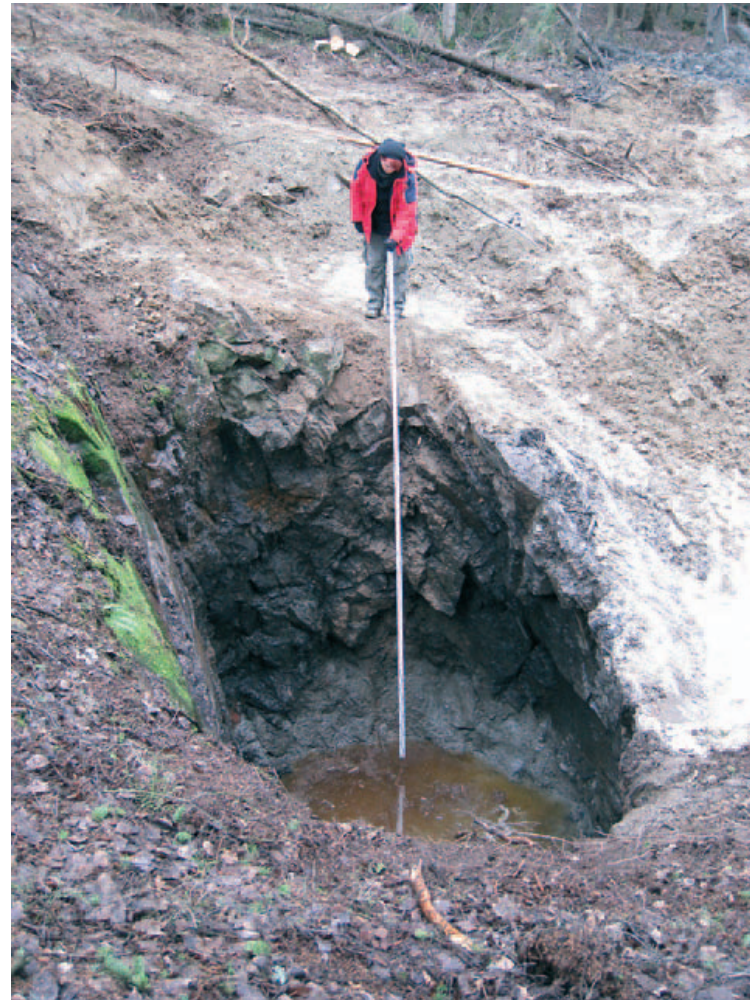
Kuva 7. Kuoppa 2 koneellisen tyhjennyksen jälkeen. Koillisesta. Kuva: Wesa Perttola/Museovirasto.

*Image 7. Pit 2 after emptying it with an excavator. From northeast. Photo: Wesa Perttola/National Board of Antiquities.*

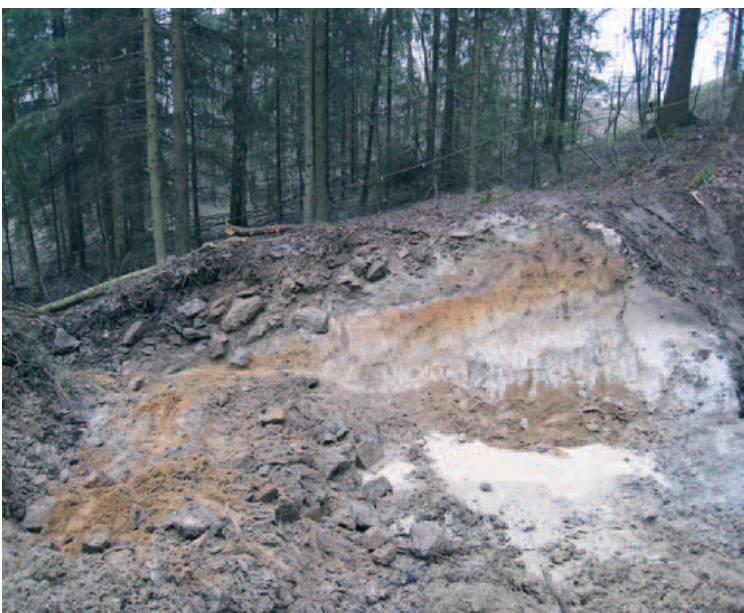
**Kuva 8.** Kuopan 2 luoteispuolella olleen vallin poikkileikkaus. Leikkauksen yläosassa kulkeva tumma raita on alkuperäinen maanpinta. Lounaasta. Wesa Perttola/Museovirasto.

*Image 8. The cross section of the atle heap on the southwestern side of pit 2. The dark stripe in the top part of the profile is the original ground surface. From southwest. Photo: Wesa Perttola/National Board of Antiquities.*

Kuopan luoteislaidalla eli alarinteen puolella oli selkeä valli, johon teimme poikkileikkauksen (kuva 8). Kuopan reunalla valli koos-

tui lähinnä maasta; sivukivimassa alkoi vasta hieman kauempana. Lisäksi kuoppaan laskevat rinteet olivat varsin jyrkät, joten näyttäisi siltä, että kallion pinta on jouduttu kaivamaan esiin ennen louhinnan aloittamista. Kuopasta koneellisen tyhjennyksen yhteydessä nousseet hirret saattaisivat olla peräisin tukirakenteesta, jonka tarkoituksena on ollut estää sitä ympäröivän maakerroksen luhistuminen. Vastavasta rakenteesta on havaintoja 1830–1840-luvuilla käytössä olleelta Vantaan Vaskivuoren kaivokselta (Saltikoff et al. 1994: 30).

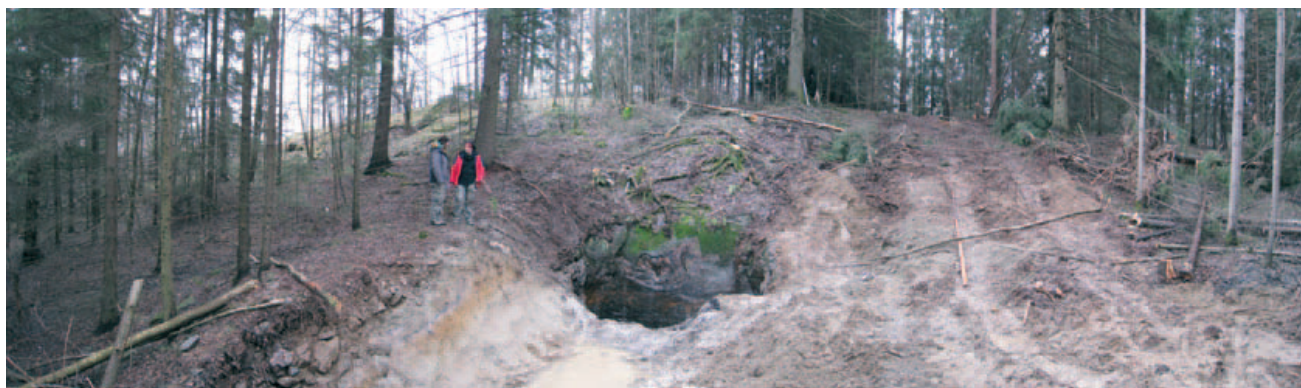
**Kuva 9.** Panoraamakuva kuopasta 2. Luoteesta. Kuva: Wesa Perttola/Museovirasto.

*Image 9. A panorama of pit 2. From northwest. Photo: Wesa Perttola/National Board of Antiquities.*

Kaivoskuoppa oli kooltaan n. 5,5 m x 3,3 m (kuva 9). Kuoppaa ei saatu tyhjennettyä aivan kokonaan, vaan sen pohjalle jäi noin puolen metrin kerros liejua. Korkeammalta laidaltaan se oli siten karkeasti ottaen 5,2 m ja matalimmasta kohdasta 3,2 m syvyinen. Kuopan kaakkoislaita rajoittui koillis-lounaasuuntaiseen, loivasti kohti luodetta viettävään taiseeseen tektoniseen kallion hiertopintaan (Kinnunen 2008a: sähköposti tekijälle). Muut lai-

dat olivat röpelöisiä murtopintoja, lounais- ja luoteislaidat olivat koveria ja koillislaita lähes pystysuora. Koverat pinnat muistuttavat kaivoksen reunalta katsottuna nuotiolouhinnan jälkiä, mutta ne johtuvat kiviaineksen omista rakennepiirteistä (Kinnunen 2008b: sähköposti tekijälle). Louhitussa kohdassa kiviaines on

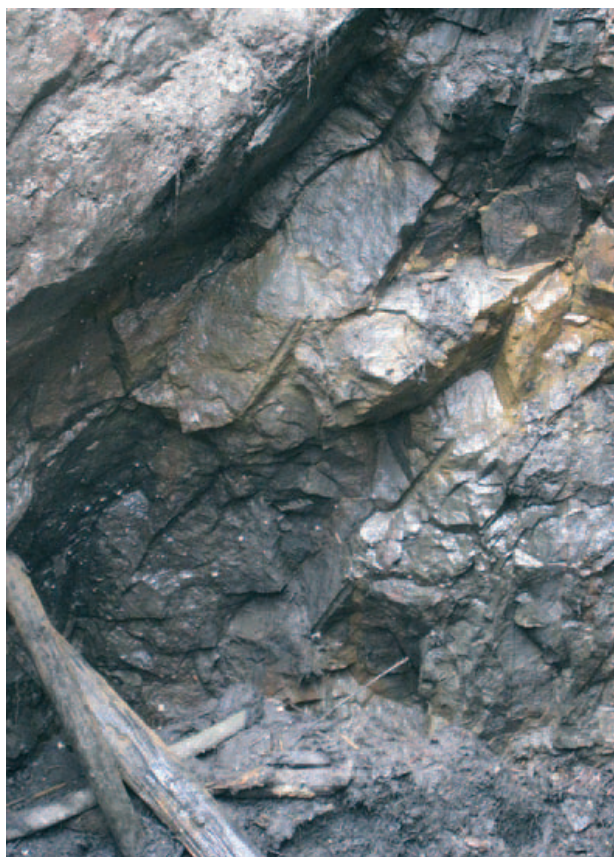
tiheään hiertynyt, minkä vuoksi malmi on ollut helpompi irrottaa kiven lohjetessa hiertopintoja pitkin (Ibid.). Myös kuopan koillislaidassa olevat poranjäljet (kuva 10) kertovat louhinnan tapahtuneen viistosti. Louhintajätteessä olleista poranjäljistä mitaten poran halkaisija on ollut n. 2,5 cm (kuva 11). 1800-luvulla ruutia käytettiin yleisesti kaivostoiminnassa, kuten esim. Sillbölen kaivoksilla (esim. Visapää 1967: 44), joten sen käyttö Bölen kaivoksella on mahdollista.

Kuva 10. Kuopan 2 koillislaidassa oli nähtävissä poranjälkiä. Etelästä. Kuva: Wesa Perttola/Museovirasto.

*Image 10. There were some drill marks visible on the north-eastern wall of pit 2. From south. Photo: Wesa Perttola/National Board of Antiquities.*

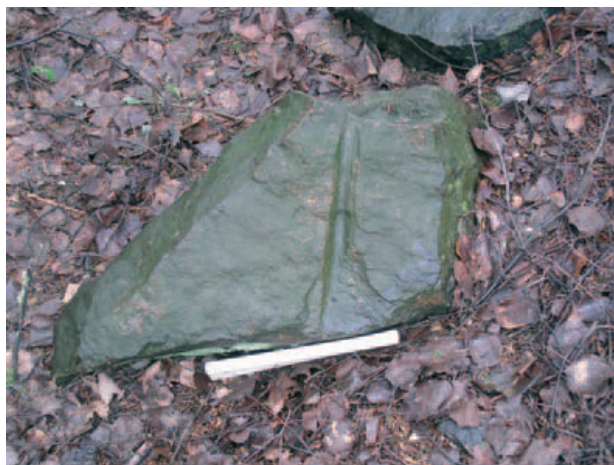
Kuva 11. Sivukivessä ollut poranjälki, jonka halkaisija on n. 2,5 cm. Kuva: Wesa Perttola/Museovirasto.

*Image 11. A drill mark with diameter of 2.5 cm in a piece of attle. Photo: Wesa Perttola/National Board of Antiquities.*

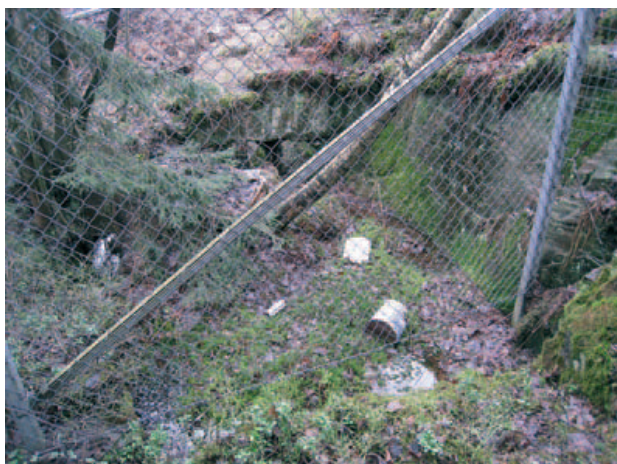
Kuoppa 1 sijaitsi n. 25 m kuopasta 2 koilliseen aivan tonttien rajalla, jossa sen yli oli rakennettu metalliverkkoaita (kuva 12). Kooltaan kuoppa oli n. 4,1 m x 3,2 m, ja se oli suorakaiteen muotoinen. Ylärinteen puolella se oli nykyiseen sammaleen pintaan mitattuna 1,3–1,5 m ja alarinteen puolella 0,3–0,5 m syvyinen. Kairauksen perusteella kuoppa jatkuu sammalesta ainakin 0,5 m alaspäin, jonka jälkeen vastaan tuli kallio tai jää.

Kuopan kaakkoislaidalla oli nähtävissä yksittäinen poranjälki, ja muutenkin se on selvästi louhittu kallioon. Kuoppa on saatettu tehdä malmivyöhykkeen mahdollisten jatkeiden selvittämiseksi. Toisaalta kuopan säännöllisen muodon ja louhintajätteen täydellisen puuttumisen vuoksi on mahdollista, että kuopasta olisi louhittu ennemminkin rakennuskiveä kuin malmiä.

Kuva 12. Kuoppa 1. Lännestä. Kuva: Wesa Perttola/Museovirasto.

*Image 12. Pit 1. From west. Photo: Wesa Perttola/National Board of Antiquities.*

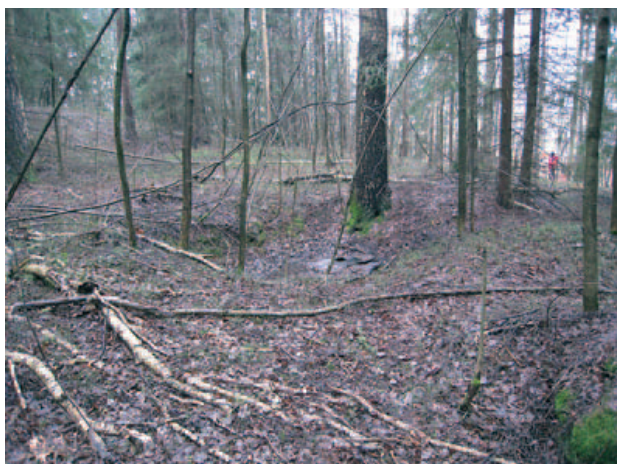
Kuoppa 3 sijaitsi n. 28 m kuopasta 2 lounaaseen (kuva 13). Suorakaiteen muotoinen kuoppa oli kooltaan noin 4,2 m x 3,7 m ja noin metrin syvyinen. Kuopan keskellä kaira upposi vielä n. 40 cm syvyyteen, jonka jälkeen vastaan tuli kallio tai jää. Kuopan ympärillä oli selkeä pelkästä maasta koostuva valli, joka oli n. 90–170 cm levyinen ja 20–40 cm korkeinen. Kuopan tarkoituksena on voinut olla kallion paljastaminen malminetsinnän yhteydessä, mutta luultavasti paikalla ei ole suoritettu suurimittaisempaa louhintaa louhintajätteen puuttuessa kuopan läheisyydestä.

Kuva 13. Kuoppa 3 ja sitä ympäröinyt maavalli. Idästä. Kuva: Wesa Perttola/Museovirasto.

*Image 13. Pit 3 and the embankment surrounding it. From east. Photo: Wesa Perttola/National Board of Antiquities.*

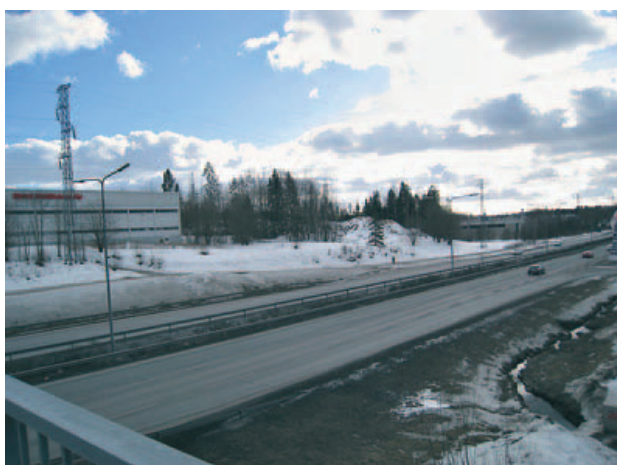
Tulevien rakennustöiden yhteydessä koko tontti, jolla Bölen kaivosalue pääosin sijaitsee, lasketaan Kehä III:n tasolle. Tällöin kuopat 2 ja 3 tulevat tuhoutumaan kokonaan ja ainoastaan kuoppa 1 todennäköisesti säilyy (kuva 14).

Kuva 14. Yleiskuva Bölen kaivosalueesta 22.3.2009. Räjätystyöt aloitettiin tontin eteläpäästä, eivätkä ne vielä ole edenneet kaivoskuoppien linjalle. Koillisesta. Kuva: Wesa Perttola.

*Image 14. A general picture of the Böle mine on 22.3.2009. The blasting was started on the southern end of the plot and it has not reached the pits yet. Photo: Wesa Perttola.*
