# Petäjäveden vesikriisi ratkaistiin porakaivoilla

JORMA MÄKELÄ

### *Drilled bedrock wells as successful solutions to the water crisis in Petäjävesi, Central Finland*

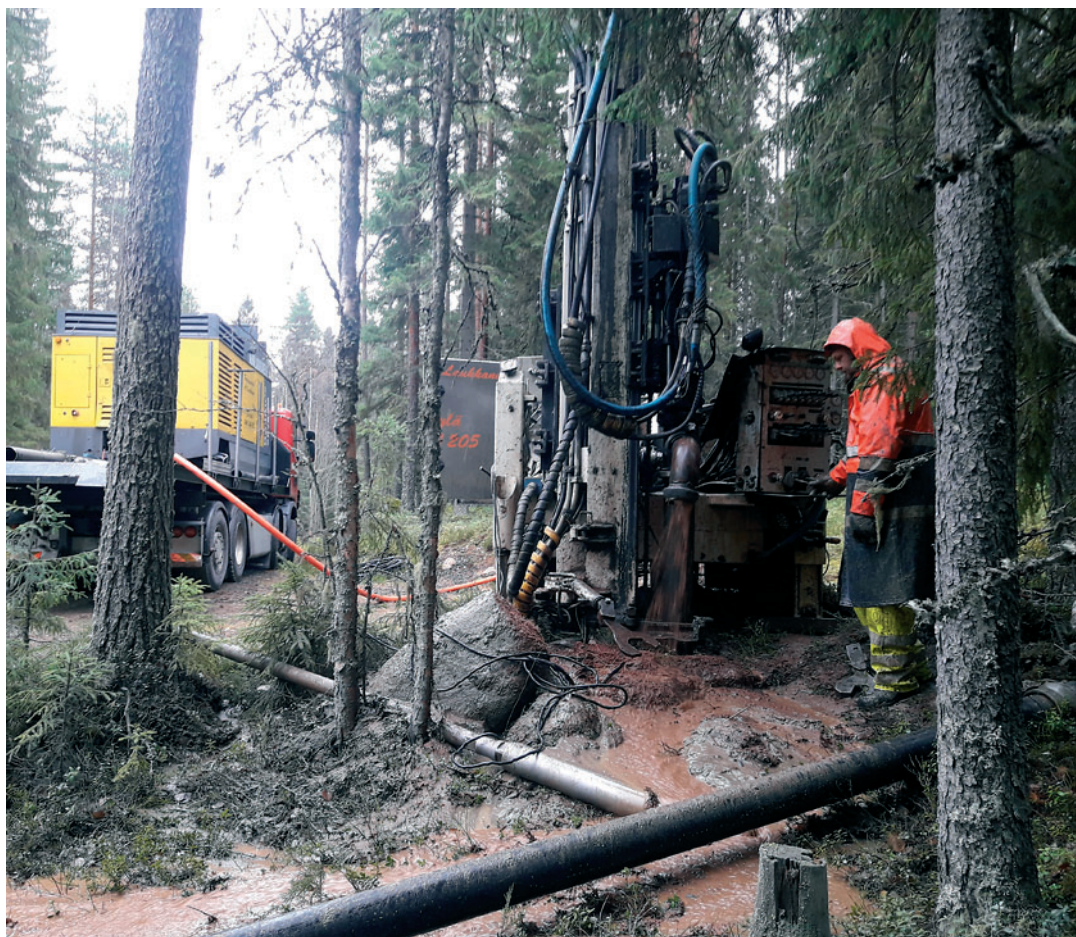
Kuva 4. Kaivon DW1 poraus käynnissä Petäjäveden Syrjäharjulla 24.10.2019. Kuva: Ossi Alho

Figure 4. DTH drilling going on in the well DW1 near the Syrjäharju water intake 24.10.2019. Photo: Ossi Alho

Ensimmäinen porakaivo (DW1) tehtiin vedenottamon portin lähetyville 23.–24.10.2019 (kuvat 2 ja 3; KSely 2019). Kaivo porattiin yksityisen urakoitsijan toimesta tela-alustaisella uppovasarakoneella (Hardab 5000H, kompressorit Atlas Copco XRVS 577; kuva 4). Maapeitteen läpi mentiin suojaputkiporauk-

Porausksen yhteydessä porareiästä tuli poraussoijan mukana punaruskeaa vettä (kuva 4). Porareiän loppuhuuhtelun aikana vesi kirkastui nopeasti ja porareiän tuotoksi mitattiin 84 m<sup>3</sup>/vrk (3 500 l/h). Aistinvaraisesti vesi oli laadultaan moitteetonta. Huuhtelupumppauksen jälkeen poraustangot nostettiin ylös reiästä ja kaivoon asennettiin suojaputken kohdalle muovinen eristysputki (ø 160 mm).

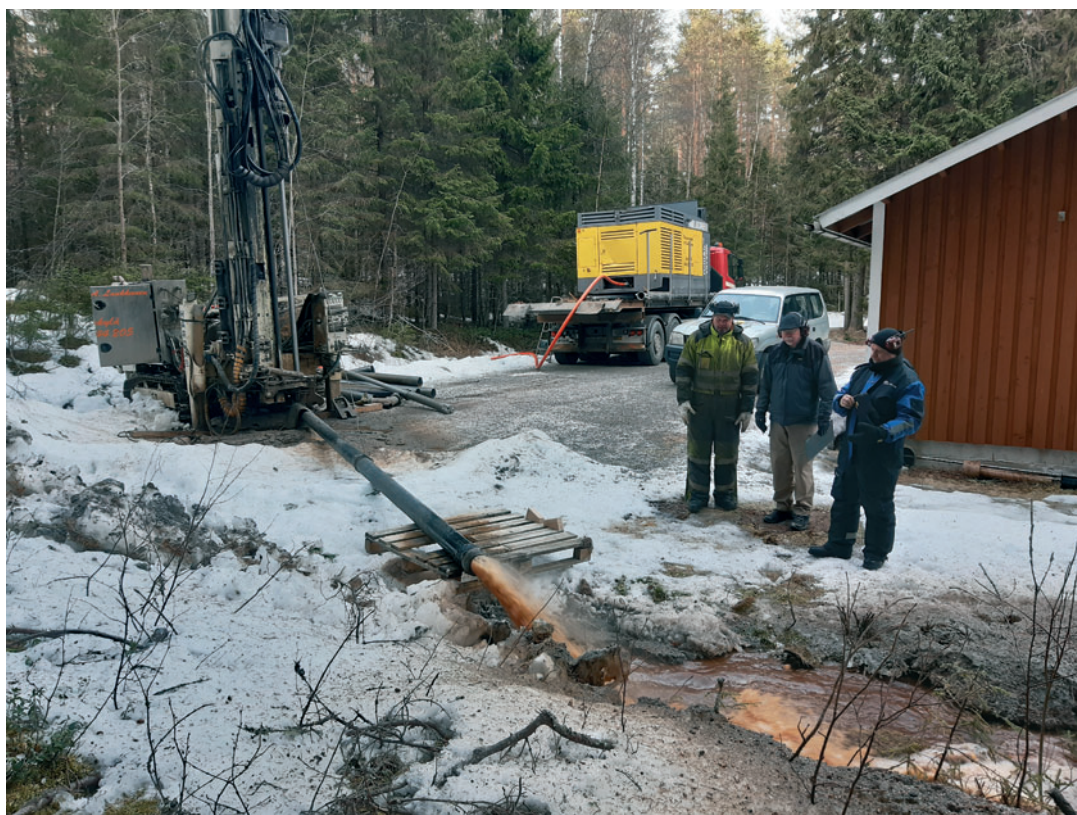
Kuva 5. Syrjäharjun kaivon DW2 poraus käynnissä vedenottamon tontilla 23.1.2020. Poraussyvyys 19 m mp:sta, vedentulo noin 700 m<sup>3</sup>/vrk. Kuva: Ossi Alho

Figure 5. DTH drilling going on in the well DW2 at the Syrjäharju water intake 23.1.2020. Drilling depth 19 m bgs, flow rate 700 m<sup>3</sup>/d. Photo: Ossi Alho

koja kivenkappaleita. Vedentuloksi arvioitiin 700 m<sup>3</sup>/vrk (kuva 5).

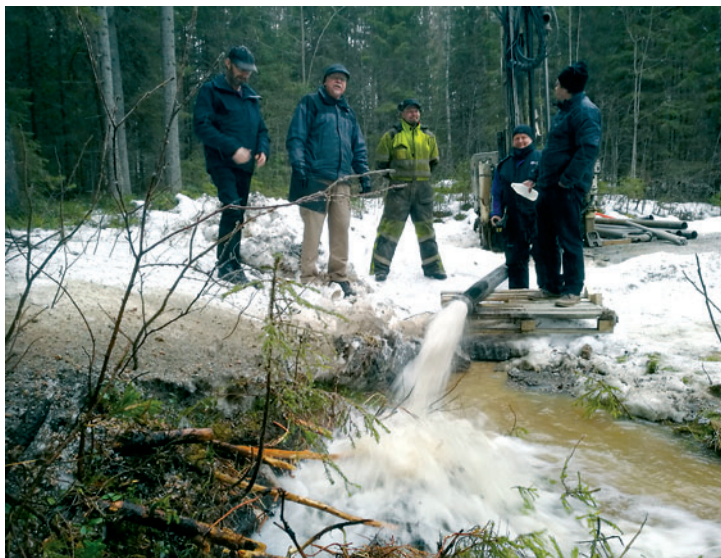
Kuva 6. Syrjäharjun porakaivon DW2 huuhtelupumppaus menossa 23.1.2020. Porareian loppusyvyys 31 m, vedentulo 1 560 m<sup>3</sup>/vrk. Kuva: Ossi Alho

*Figure 6. Air flushing going on in the well DW2 in Syrjäharju 23.1.2020. Final well depth 31 m, flow rate 1 560 m<sup>3</sup>/d. Photo: Ossi Alho*

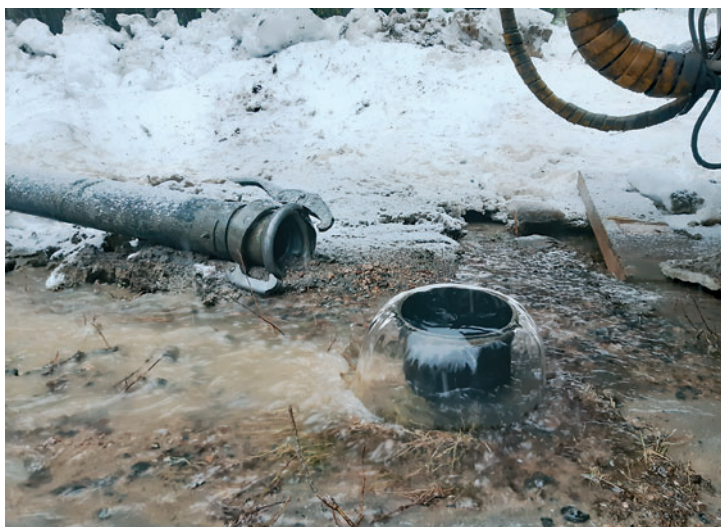
Kuva 7. Pohjavettä purkautuu omalla paineellaan Syrjäharjun porakaivosta DW2 23.1.2020. Suojaputken sisähalkaisija 168 mm, vedentulo noin 150 m<sup>3</sup>/vrk. Kuva: Ossi Alho

*Figure 7. Groundwater pouring out of the well DW2 under its own pressure in Syrjäharju 23.1.2020. Inside diameter of the well casing 168 mm, flow rate 150 m<sup>3</sup>/d. Photo: Ossi Alho*

Porauksen jälkeisen huuhtelupumppauksen aikana vedentuloa seurattiin lähdekaivon alapuoliselta mittapadolta. Porakaivon (lyhytaikaiseksi) tuotoksi arvioitiin mittapadon ylivuodon perusteella (vähintään) 1 560 m<sup>3</sup>/vrk (65 000 l/h; kuva 6). Vesi oli aistinvaraisesti moitteetonta. Huuhtelupumppauksen jälkeen poraustangot nostettiin ylös ja kaivoon asennettiin suojaputken kohdalle muovinen eristysputki (ø 160 mm). Pohjavettä purkautui porareiästä maanpinnalle omalla paineellaan (kuva 7).

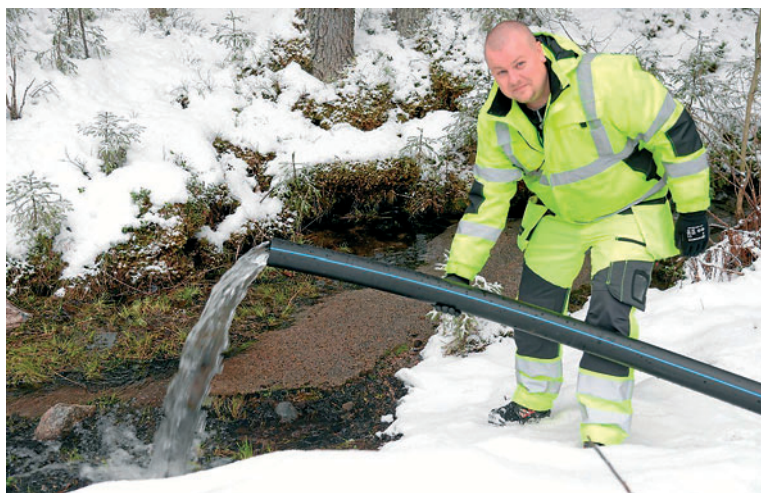
Kuva 8. Syrjäharjun porakaivon DW2 lappopumppaus käynnissä 6.3.2020. Pohjavettä purkautuu PE90-putken päästä lähdekaivon laskuojaan  $600 \text{ m}^3/\text{vrk}$ . Putkea pitelee vesilaitoksen hoitaja Mikko Lämpsä. Kuva: Pertti Perämäki Sanomalehti Keski-Suomalainen 7.3.2020

Figure 8. Groundwater from the well DW2 passing through a siphon into a nearby ditch at the Syrjäharju water intake 6.3.2020. Waterworks caretaker Mikko Lämpsä is satisfied with the flow rate of  $600 \text{ m}^3/\text{d}$ . Photo: Pertti Perämäki Newspaper Keski-Suomalainen 7.3.2020

Lappotuotto vaihteli pumppauksen aikana  $465\text{--}665 \text{ m}^3/\text{vrk}$ , keskimäärin se oli  $570 \text{ m}^3/\text{vrk}$  (kuva 8). Lähdekaivosta oli samaan aikaan ylivuotoa parhaimmillaan  $300 \text{ m}^3/\text{vrk}$ .
