Kuinka soveltava geologia ja mineralogia liittyvät autojen moottorivaurioihin Oulun seudulla

MIKA RÄISÄNEN, AKSELI TORPPA, JONNE UNTINEN, KAROLIINA JOKINEN,
PERTTU NISKANEN, SAMI KULOVUORI JA LARI KAUKONEN

How applied geology and mineralogy are associated with car engine damages in the Oulu region, Finland

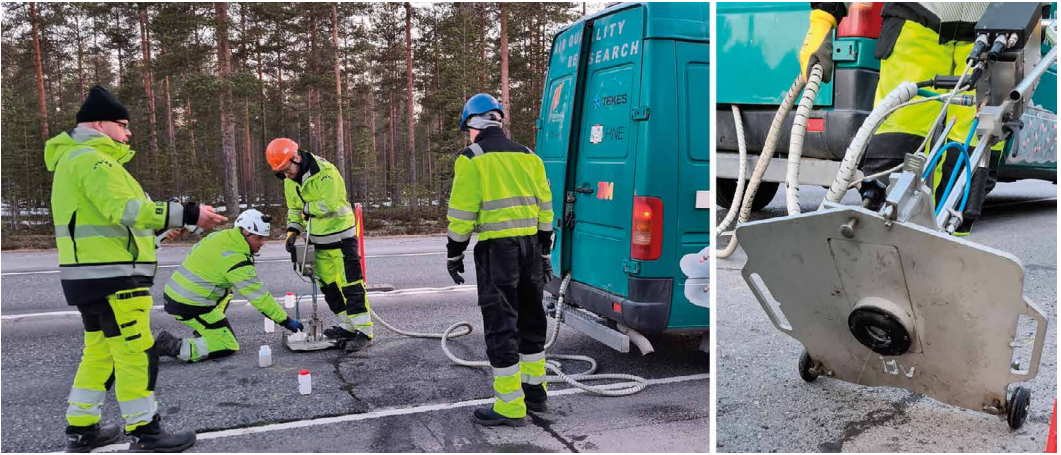
Kuva 4. WDS-näytteenottoa (wet dust sampler), jossa kerätään tienpinnalle kertynyttä pölyä painehuuhtelun avulla. Kuvat: Mika Räisänen.

Figure 4. WDS sampling (wet dust sampler), where dust is collected from the road surface using pressure rinsing. Photos: Mika Räisänen.

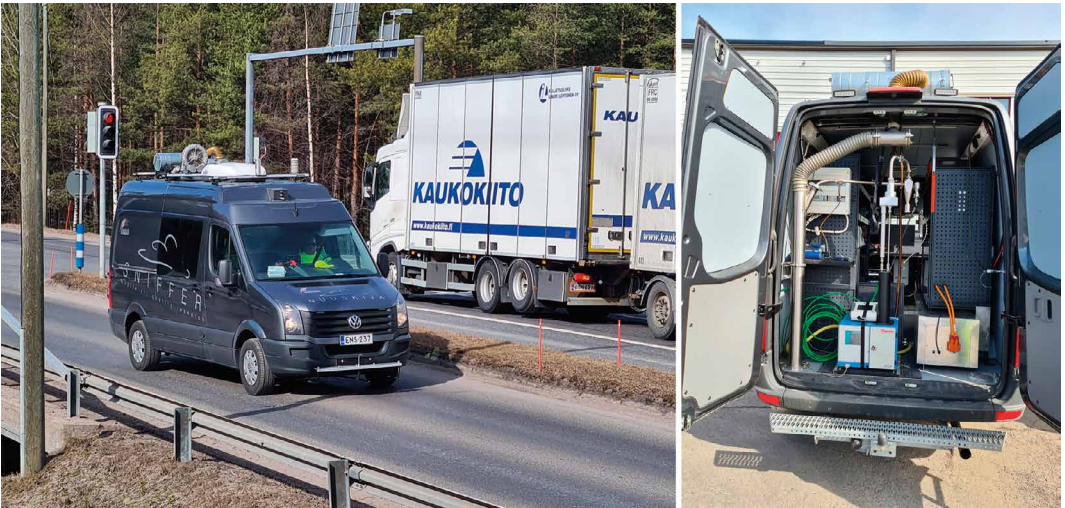
Kuva 5. Metropolia Ammattikorkeakoulun Nuuskija-auto on liikennepäästöjä ja katupölypitoisuuksia mittaava mobiili mittaustalio. Kuvat: Mika Räisänen.

Figure 5. The Sniffer car is Metropolia University of Applied Sciences' mobile laboratory for measuring traffic emissions and road dust concentrations. Photos: Mika Räisänen.

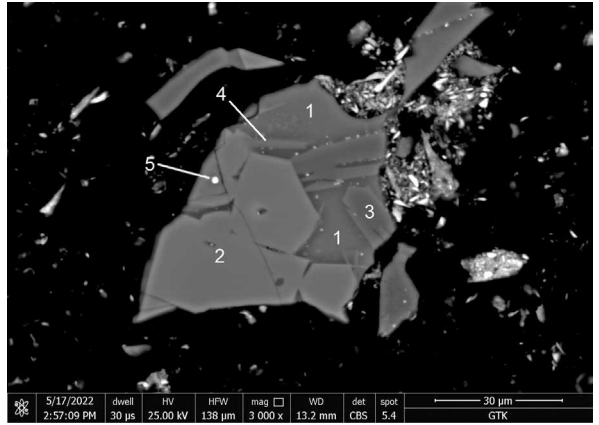
Kuva 6. Ferrokromikuonan komponentit takaisin sironneiden elektronien muodostamassa kuvassa (*backscattered electron*, BSE): 1=silikaattilasi, 2=Mg-Cr-Al-spinelli, 3=forsteriitti, 4=enstatiitti, 5=Fe-Cr-metallisulkeuma. Mittakaavan pituus on 30 µm.

Figure 6. Components of ferrochrome slag. The backscattered electron image (BSE) shows a typical slag particle: 1=silicate glass, 2=Mg-Al-Cr spinel, 3=forsterite, 4=enstatite, 5=Fe-Cr metal inclusion. Length of the scale bar is 30 µm.

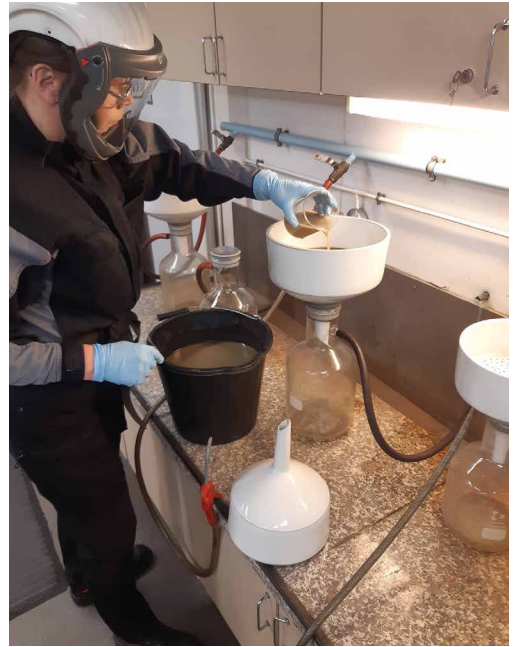
Kuva 9. Testipölyjen valmistusta GTK:n Prosessilaboratoriossa Outokummussa. Kuva: Akseli Torppa.

Figure 9. Preparation of test-dust in GTK's Process Laboratory in Outokumpu, Finland. Photo: Akseli Torppa.

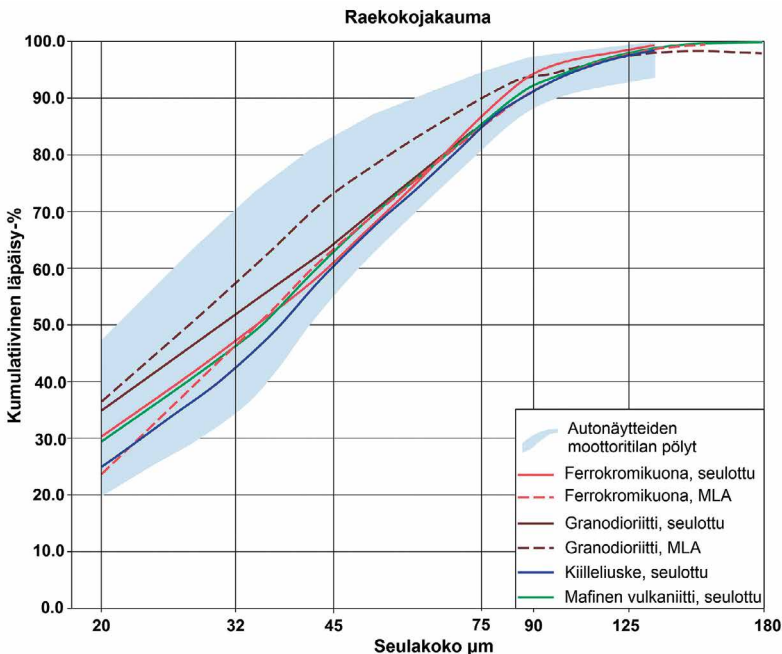
Kuva 10. Testipölyjen raekokojakaumat määritettynä seulomalla (yhtenäiset viivat) ja vertailuksi MLA- menetelmällä (katkoviivat) sekä autojen moottoritilan pölyjen raekokojakaumien tyyppialue (vaaleansininen alue) määritettynä MLA-määrittysten avulla.

Figure 10. Grain size distributions of the test dusts determined by screening (solid lines) and, for comparing, by MLA analyses (dashed lines), and the range of grain size distributions of car engine dusts (blue area, *autonäytteiden moottoritilan pölyt*) determined by MLA analyses. In the Figure colours of the lines represent: red for ferrochrome slag (*ferrokromikuona*), brown for granodiorite (*granodioriitti*), blue for mica schist (*kiilleliuske*), and green for mafic volcanite (*mafinen vulkaniitti*).
